# ORDENANZA Nº 11701

**ANEXO 1****VALORACIÓN HISTÓRICO-PATRIMONIAL DE LA CASA “Sor Josefa Díaz y Clucellas”****1. MEMORIA**

### DIAGNÓSTICO TÉCNICO DE LA CASA “Sor Josefa Díaz y Clucellas”

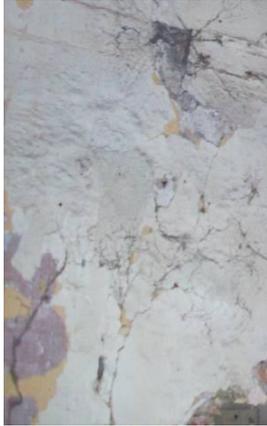
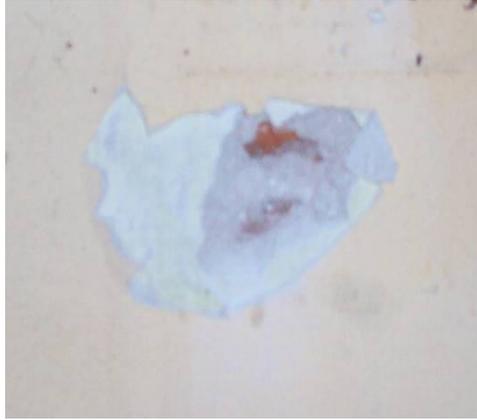
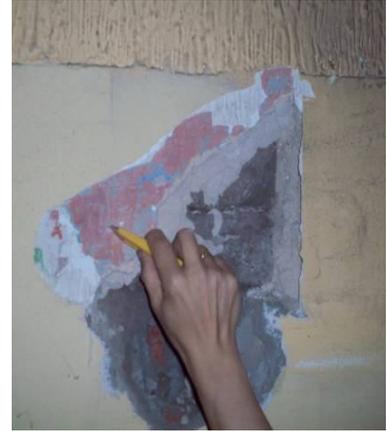
La principal patología es estructural. Se observan fisuras y desplomes del muro de fachada por lo que resulta necesario realizar un estudio de suelo y verificar si existen asentamientos en el muro interno paralelo a calle San Luis. En este muro se aprecian rajaduras de importancia, posiblemente debidas a asentamientos cuyas causas se deben determinar.

La patología más extendida en el inmueble está relacionada con filtraciones de agua al edificio, sea a través del techo o de las aberturas, en cualquier caso debido al mal estado de conservación. Esto ha motivado el deterioro de la tirantería de madera. El tratamiento debe ser considerado de manera integral el sellado de las envolventes.

El edificio está totalmente techado con chapa, sobre la losa de bovedilla original. Éste deberá ser levantado, verificando el estado de la losa, y realizando las reparaciones y/o impermeabilizaciones necesarias.

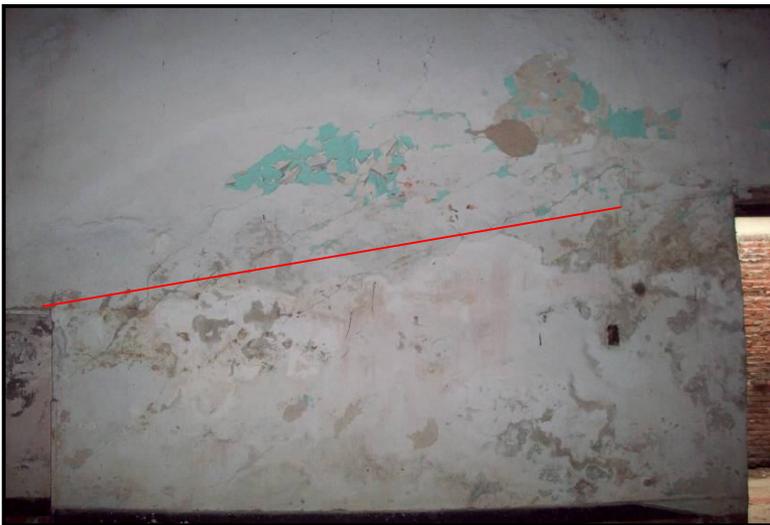
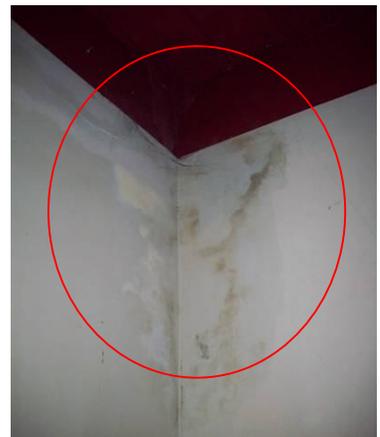
Cabe suponer que los niveles de piso han sido modificados, teniendo en cuenta que existe una gran diferencia de niveles entre dos de las partes del edificio. Por la edad de construcción sería lógico suponer la existencia de pisos de madera con cámara de aire en las habitaciones principales. La eventual sustitución de solados de pinotea también ha perjudicado la ventilación natural de los muros y ha favorecido la permanencia de humedad en las habitaciones principales.

Se observa asimismo discontinuidad en la galería, faltante de columnas y elementos metálicos como bajadas de desagües o rejillas de piso. Otros detalles a verificar, se relacionan con muros superpuestos que hacen suponer distintas etapas de modificaciones y cambios en algunos ambientes (cerrado de galerías).

Las “adiciones” de nuevos espacios, el cerramiento de vanos o las aperturas de otros nuevos, han dejado testigos en rajaduras de mayor o menor medida apreciables en algunos muros. La mayor adición ha sido la de un ala completa que transformó la tipología en L en otra en U, alterando en gran medida su espacialidad y provocando problemas constructivos en las uniones.

Las instalaciones sanitarias y eléctricas deben ser sustituidas.

Las aberturas de madera deben ser restauradas y las muy dañadas o inexistentes (tres) serán repuestas en similares condiciones a las originales.
